# 酒垂公園に残る植冶の流れ

藤田 智 Fujita Satoshi

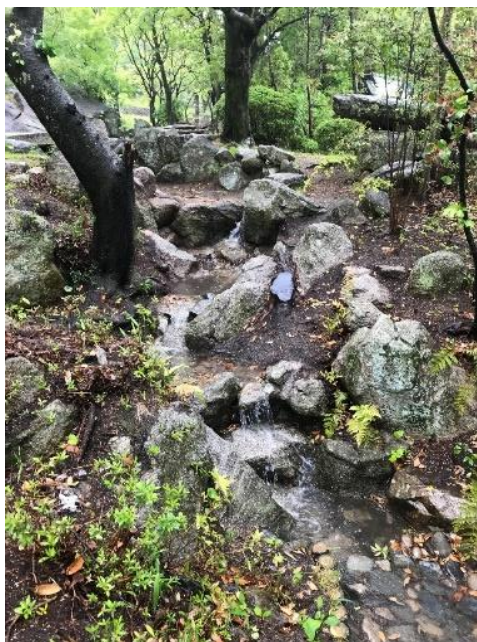
写真1 滝 2021/5/5撮影

**滝** (写真1) 「流れその1」中流部の滝部分は、長さ約五mの間に三か所の段差があり、つまり三段滝であることがわかる。一段の幅はさほど広くはないが、左右に振り分けて複雑に流水を落とす構造である。その三段の滝の水源は、天神山からの雨水だけであるため、降水量にもよるが、一回の雨で流れる水は四日ないし五日程度である。水落ち石には花崗岩の奇石を使い、いくつかに筋落ちし、それぞれ落差が違っている。また、水の落ち方に強弱をつけ、変化させるように組まれている。その滝を落ちた水は、下の平天石にあたって水しぶきが四散する姿となっており、滝下の「流れ」底は、三〜五cmの玉石を三和土で固定して仕上げている。

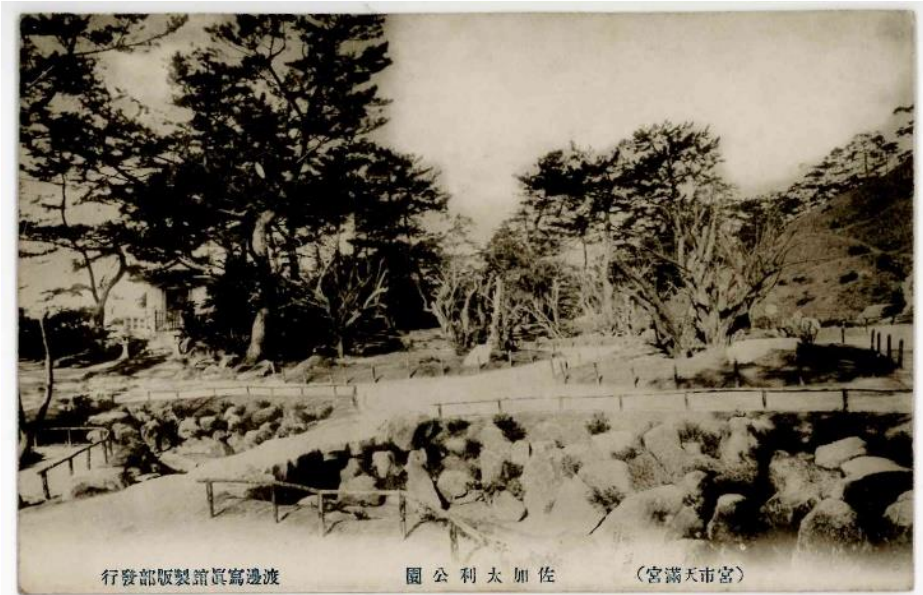
写真2 「佐加太利公園」

また、写真2は、大正初期の絵葉書（大正七年（一九一八）郵便規則改正前に発行されたもの）で、「流れその1」下流部と「流れその2」を正面やや斜めから写したものである。左側に見えるのは橋のようで、後の土管理設時に道幅も広げ、流れを寸断したため、写真からの推測になるが、橋の幅は一m前後であろう。「流れ」上流部横の小
